## Aktuelles

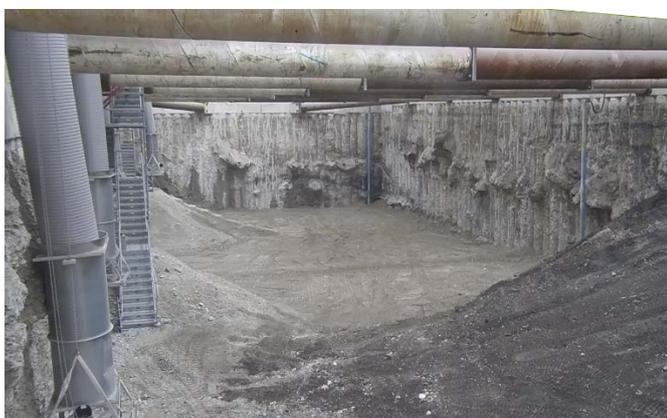
Der zum Heerweg gelegene Grubenbereich ist nun vollständig ausgehoben (Aufnahmedatum: 17. Mai 2018);  
Quelle: Pressefoto Roche.

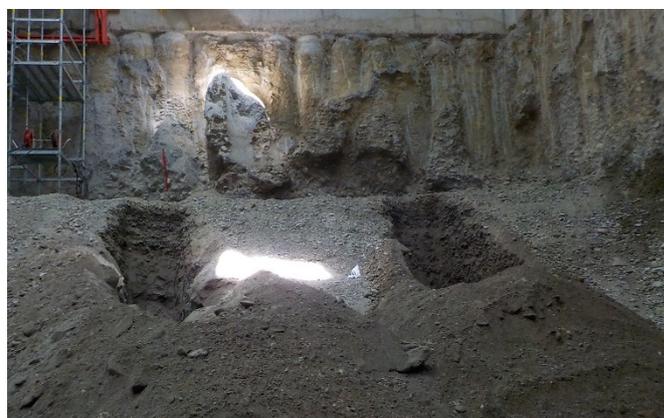
Die planerische Aushubtiefe wurde in diesem Bereich erreicht. Im Bild zu sehen sind zwei Entnahmebereiche für die Sohlbeprobung;  
Quelle: Pressefoto Roche.

In zwei von drei Grubenbereichen ist die Sohlbeprobung erfolgt. Die Ergebnisse zeigen, dass das Ziel – die Quelle der Verunreinigung vollständig zu entfernen – in diesen Bereichen erreicht wurde. Bei der Sohlbeprobung wird jedes Baufeld in 20 Raster unterteilt. In jedem Raster werden bis zu drei tiefenorientierte Proben entnommen und durch ein spezialisiertes Analytiklabor untersucht. Bei diesem Verfahren müssen die im Vorfeld festgelegten Schadstoff-Grenzwerte an der Baugrubensohle unterschritten werden. Mitte Juni erfolgt dann die Beprobung des noch fehlenden dritten Grubenbereiches. Da dieser unterhalb der Rampe zur Ein- und Ausfahrt der Baumaschinen in die Grube liegt, und über diese auch die seit dieser Woche gestartete Wiederauffüllung mit frischem Erdmaterial aus der Rheinauskiesung Weil/Breisach und einem Steinbruch in Minseln (Rheinfelden) erfolgt, kann die abschließende Sohlbeprobung in Baufeld Nord erst bis Mitte Juni 2018 erfolgen.

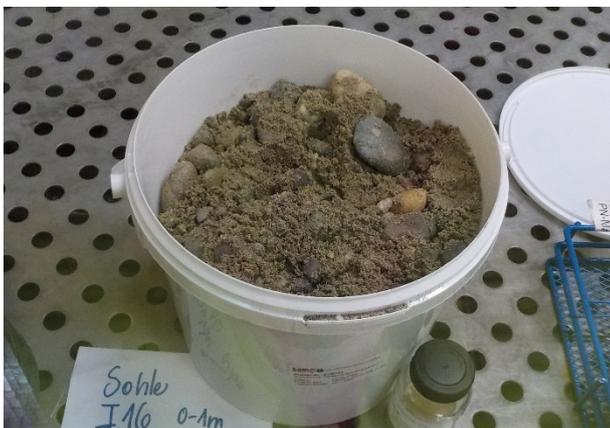
Erdmaterial aus der Baugrubensohle wird dokumentiert und für die Laboruntersuchung vorbereitet; Quelle: Pressefoto Roche.
